# Norrtullskolan

Kulturhistorisk karaktärisering och värdering,  
Dackehöjden 2, Eksjö stad och kommun, Jönköpings län

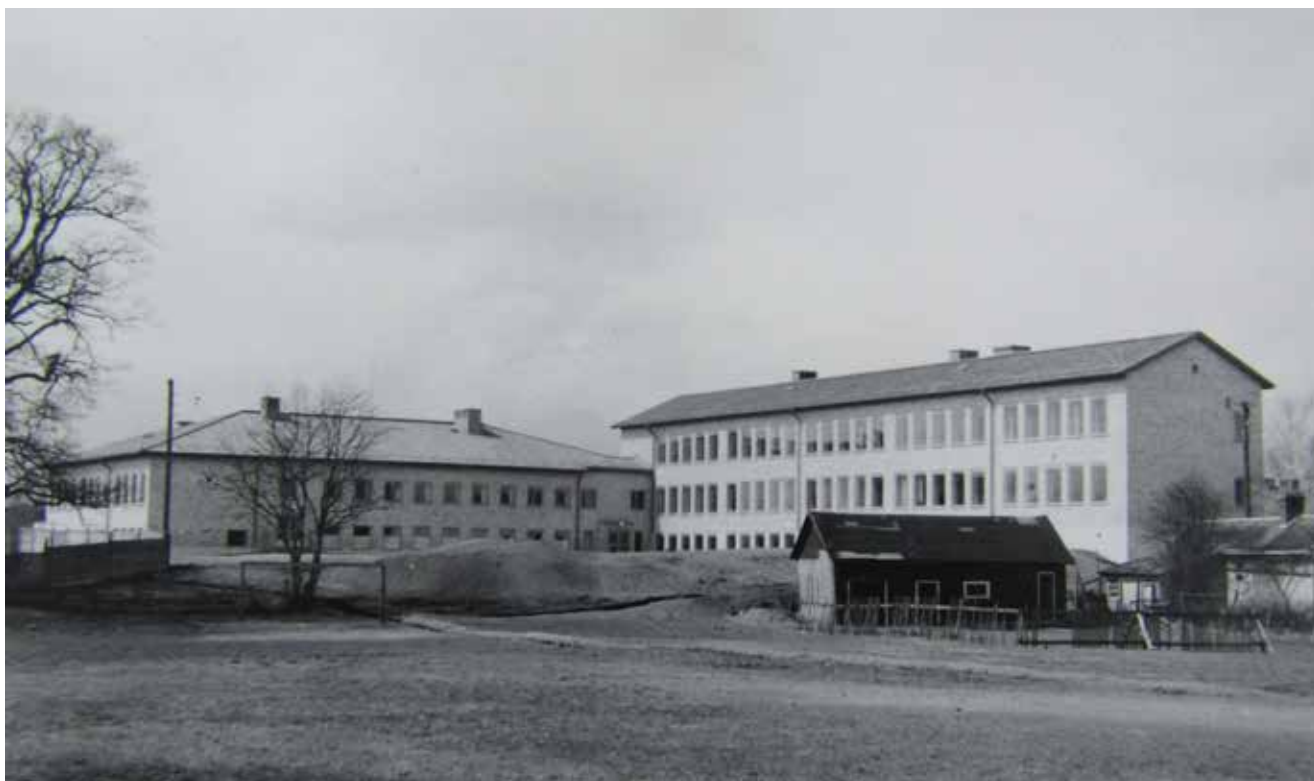
Foto från 1955 när skolbyggnaden stod klar, men innan gymnastikhuset uppfördes. Foto från Eksjö museum.

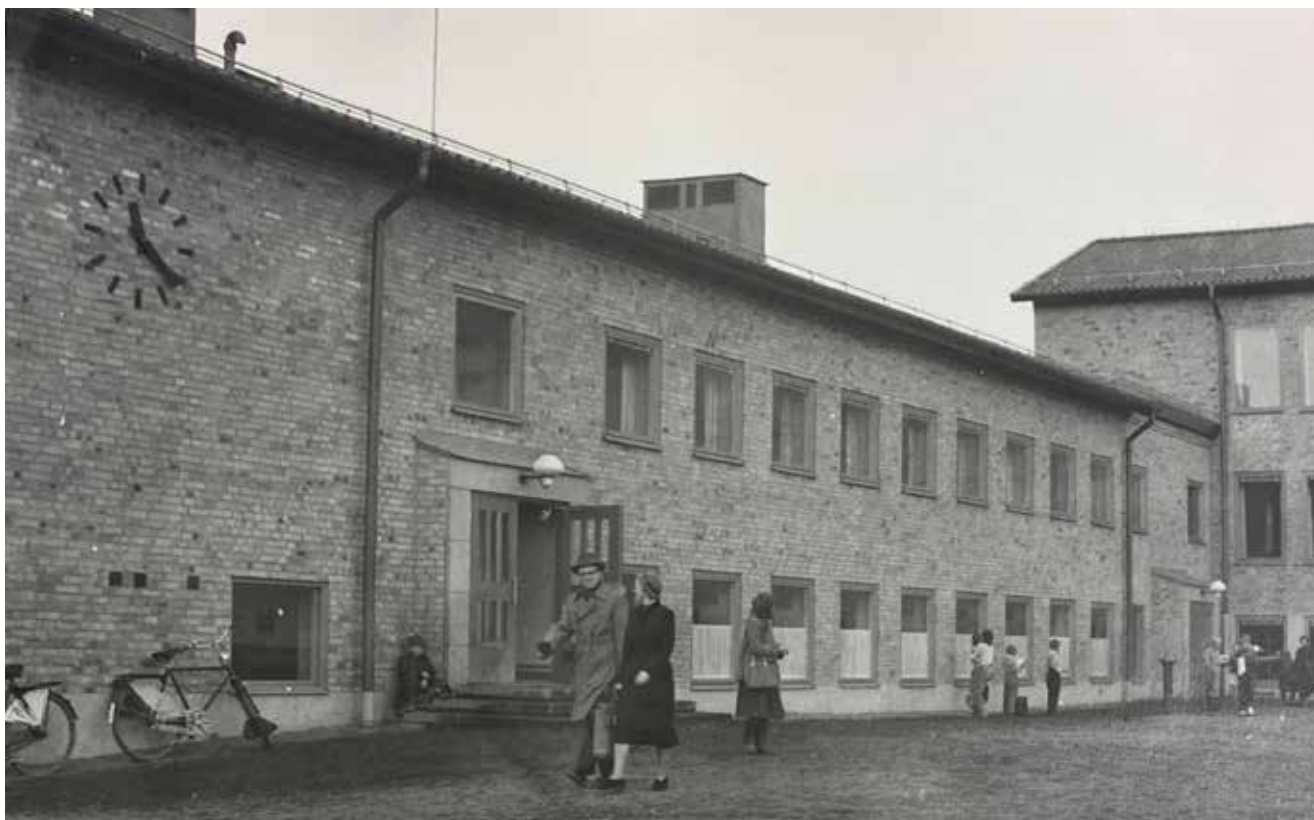
Året är 1955 och skolan har precis tagits i bruk. Stenreliefen av Carl Elberg har ännu inte monterats över den bortre entrén. Foto från Eksjö museum.

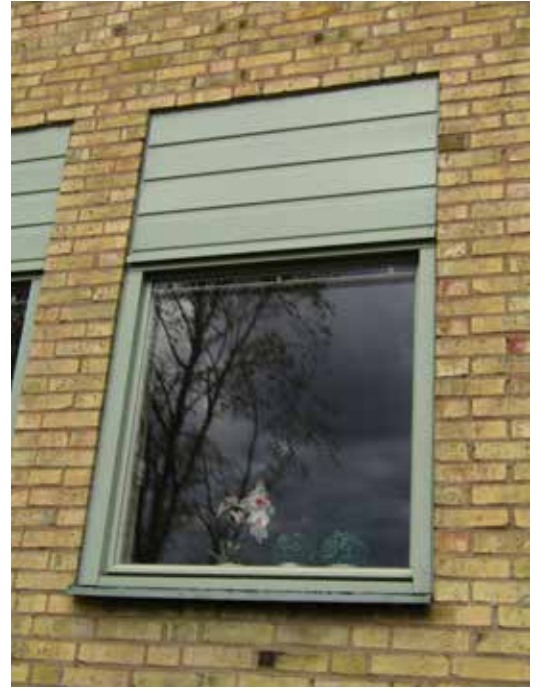
Några av de ändringar som utförts sedan byggnadstiden. De ursprungligen höga fönsteröppningarna på skolan har vid något tillfälle sänkts och klätts in med plåt. Mot nordväst har en tre våningar hög tillbyggnad uppförts. Även idrottshallen har byggts till. Den nya tillbyggnaden har fasader av trä.

Det har under åren utförts ett antal förvanskande åtgärder som delvis påverkat byggnadernas ursprungliga karaktär och dess arkitektoniska värden. En åtgärd som påtagligt påverkat skolbyggnadens uttryck är det ovarsamt utförda fönsterbytet där skolsalarnas ursprungliga höga fönsteröppningar sänkts och försetts med en vanprydande plåtinklädnad. Bytet av entréernas träportar till dagens aluminiumportar är också att betrakta som förvanskande. Tillbyggnaden mot nordväst avviker gestaltningsmässigt från skolbyggnaden, men påverkar inte helhetsmiljön i någon större utsträckning. Gymnastikhusets sentida tillbyggnad avviker genom sina träfasader påtagligt från byggnadens ursprungsgestaltning och materialmässiga kvaliteter. Den tillkommande volymen har även påverkat byggnadens proportioner och arkitektoniska uttryck.

- Återgång till en enhetlig färgsättning av sockel, fönster och vindskivor på skolbyggnaden och idrottshallen. Idag förekommer det flera olika kulörer. Skolbyggnadens sockel är sannolikt ommålad i omgångar och har även blekts av solen, vilket resulterat i nyanser av brunt, grått och rosa. Idrottshallen har en rosafärgad sockel. Även fönstren har olika kulörer. De fönster som är aluminiumklädda har en grågrön kulör, medan de fönster som ännu har en utsida av trä uppvisar allt från kromoxidgröna till turkosa nyanser.
- De toalettutrymmen som i sen tid byggts i korridorerna bör ges en annan placering, så att korridorernas ursprungliga utseende återställs.
- De höga fönsteröppningarna på skolbyggnaden som i sen tid sänkts och försetts med lägre fönster samt vanprydande plåtinklädnader, bör åter försees med fullhöga fönster.

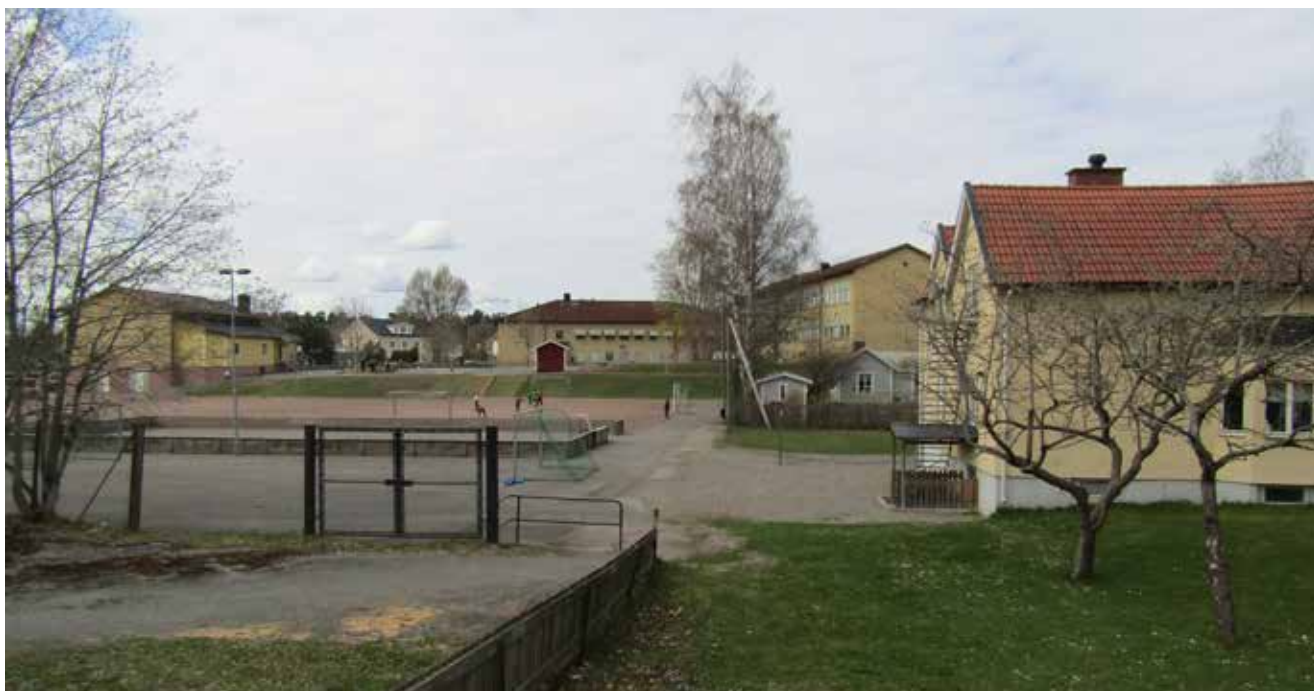
Skolområdet sett från Stockholmsvägen med fritidshemmet i förgrunden. På bilden ses skolgårdens olika marknivåer.

Skoltomten har flera olika marknivåer. Skolbyggnaden ligger på en höjd på skolgårdens nordvästra del. Denna del av skolgården ligger något högre än omgivande delar. Ytan är övervägande asfalterade, men med en mindre gräsbevuxen kulle med några träd och ett öppet lusthus. Slänter förbinder denna del med de östra respektive södra delarna av skolgården som ligger lägre. Den östra delen består av bollplaner med ytor av asfalt eller grus samt en gräsyta med olika lekredskap. Denna del av skolgården saknar helt träd eller buskar. På den lägre delen av skolgården söder om skolan finns några lekredskap. Skoltomten inhägnas mot öster och söder av högt gunnebstängsel.

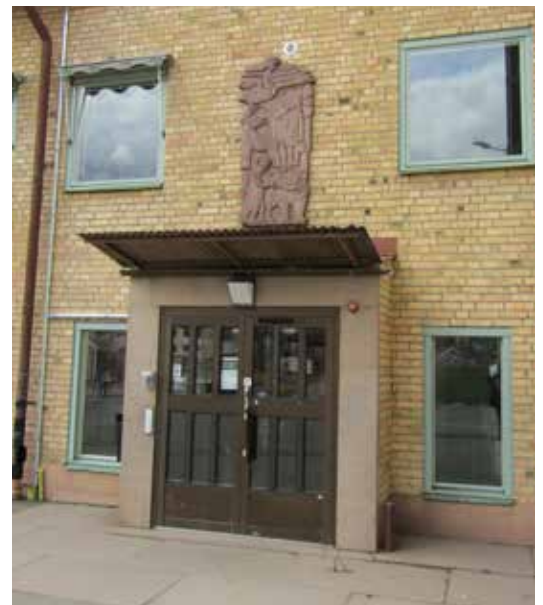
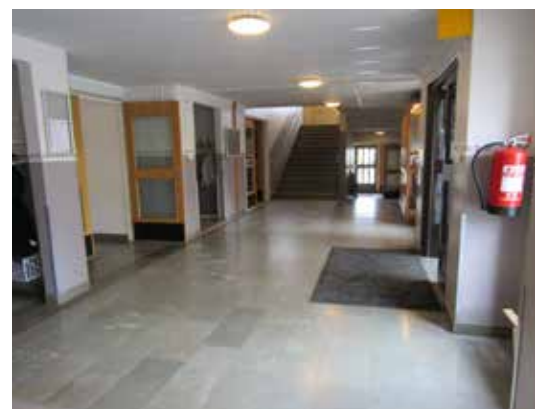
Idrottshallen som stod klar 1956. Till vänster på den översta bilden skymtar den sentida tillbyggnaden. Invändiga trappor är försedda med kalksten.

Den friliggande idrottshallen består av en äldre volym med rektangulär form och en lägre sentida tillbyggnad mot norr. Byggnadens äldsta del har samma fasadutförande som skolbyggnaden med putsad sockel, gula tegelfasader och brunröda betongpannor på sadeltaket. Den tillbyggda delen är utförd med träfasader med stående spontpanel i gul kulör och pulpettak med svart papp. Byggnaden har flera olika fönstertyper, målade i olika gröna kulörer. På den södra fasaden fanns ursprungligen höga fönster, men de har vid något tillfälle ersatts av lägre fönster och fönsteröppningarnas övre delar har försetts med fasadskivor. Entréerna är försedda med bruna aluminiumportar. Sockeln har en brunrosa kulör, vilken även återkommer på vindskivorna och fönstren har en mer kulört grön nyans.

Byggnaden är i två våningar där gymnastiksalen ligger i markplan, medan omklädningsrum inryms i källarvåningen. En trappa från den västra gaveln leder ned till omklädningsrummen och från vardera omklädningsrum finns svängda trappor som leder upp till gymnastiksalen. I den tillbyggda delen finns hiss, redskapsrum och tillgänglig toalett och omklädningsrum. Trapporna är utförda med kalksten, i övrigt präglas interiören av sentida material.

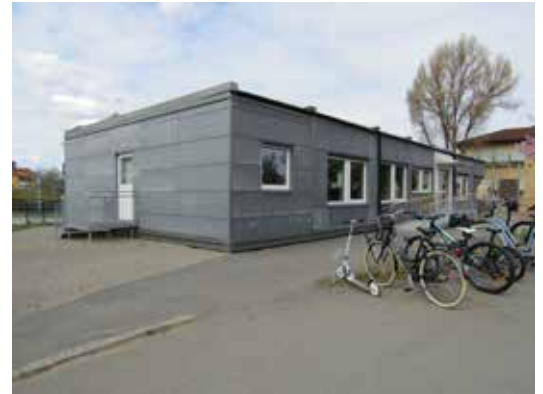
Den tillfälliga skolmodulen.

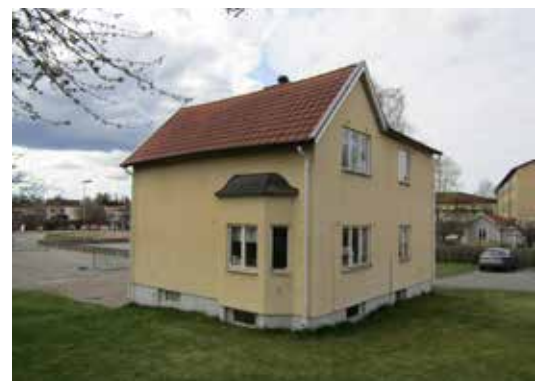
Det f.d. bostadshuset som numera huserar fritidshem.

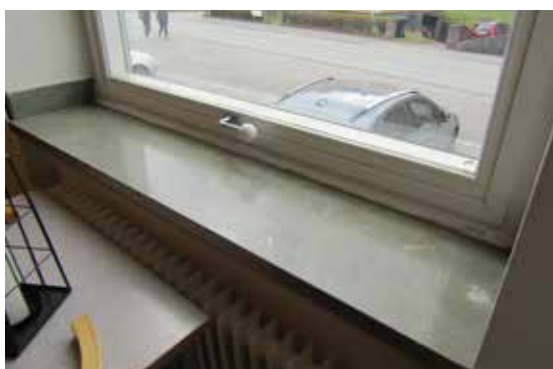
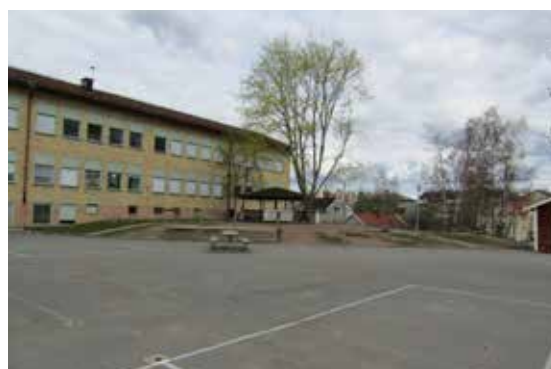
Kvaliteten i materialen, terränganpassningen och de rena, enkla linjerna är något som genomsyrar såväl skolans exteriör som interiör.

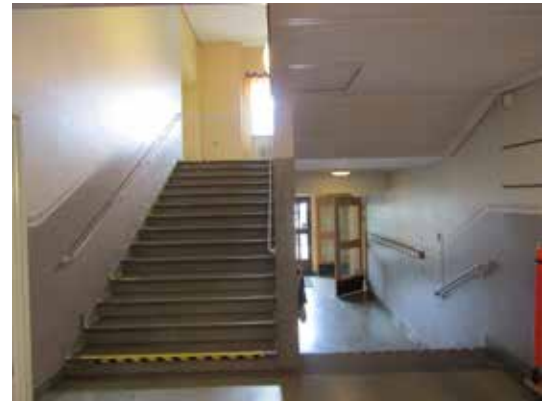
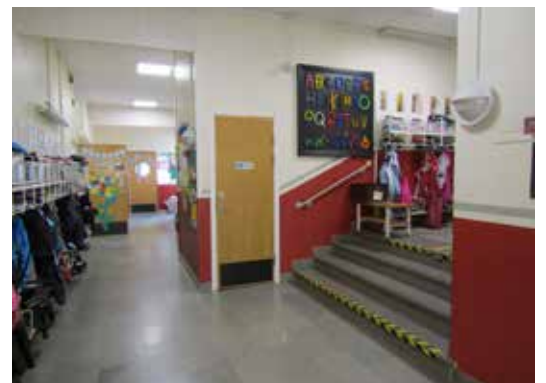
Skolbyggnadens terränganpassning avspeglas även i skolans interiör som har flera olika golvnivåer och halvtrappor. Terränganpassningen framstår som ett av skolans mer framträdande kulturhistoriska värdefulla karaktärsdrag, men utgör också en av de största utmaningarna för tillgängligheten i dagens skolverksamhet.

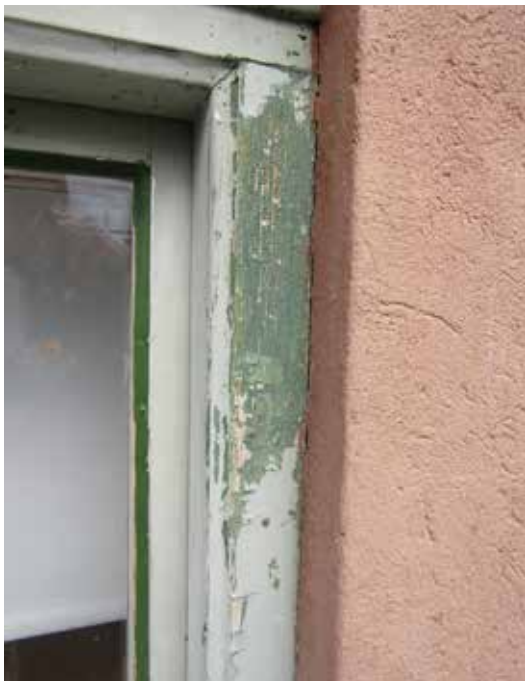
På källarvåningens fönsterbågar är fönstrens ursprungliga färgsättning tydlig.

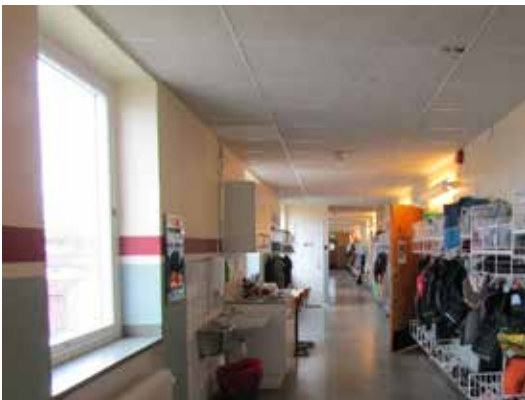
Siktlinjerna i skolans korridorer bryts av de sentida toalettutrymmen som uppförts.
